**UNSUR PEMANDANGAN BERSERI / SERIAL VISION SEBAGAI PEMBENTUK
KARAKTER VISUAL KORIDOR JALAN LETJEN SUPRPTO,
KAWASAN KOTA LAMA SEMARANG**

I Wayan Andhika Widiantera*), Edi Purwanto*), Agung Budi Sardjono*).
Departemen Arsitektur Magister Arsitektur Universitas Diponegoro Semarang

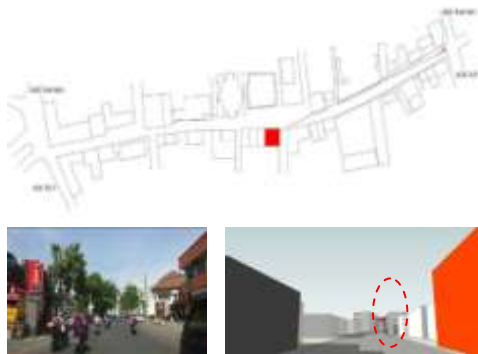
Gambar 6 Anaisa Pada Posisi Amatan A
Sumber: Anlisa Penulis, 2017

Pada posisi amatan A pada gambar kondisi eksisting (sebelah kiri) terlihat vegetasi yang kurang teratur dan menghalangi pemandangan pengamat dalam melihat bangunan yang ada pada sisi kanan dan kiri koridor. Namun pada gambar hasil studi (sebelah kanan) terlihat adanya sedikit warna merah dari bangunan yang ada pada ujung jalan, bangunan warna merah ini terdapat pada Bangunan Marba yang berada pada sisi kanan koridor.

Pada analisa yang telah dijabarkan sebelumnya terlihat bahwa rasa penasaran pengamat muncul dimulai dari posisi amatan A sampai dengan posisi amatan E, yaitu diawali dengan munculnya warna merah yang menonjol pada bangunan Marba, kemudian diiringi dengan munculnya menara dan kubah atap dari bangunan Gereja Blenduk. Hal ini mengisyaratkan bahwa dua hal tersebut adalah merupakan *focal point* dari koridor Jalan Letjen Suparto ini. Dimana *focal point* ini muncul bertujuan untuk membimbing pengamat menuju ke area tersebut.

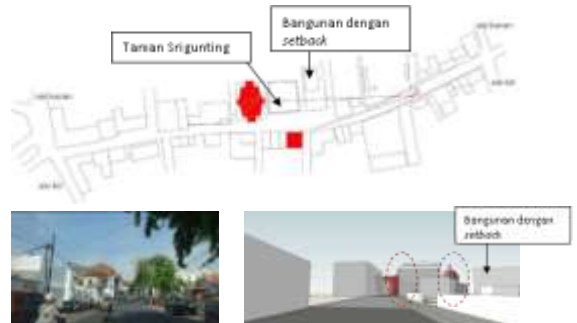
Gambar 8 Anaisa Pada Posisi Amatan C
Sumber: Anlisa Penulis, 2017

Pada posisi amatan C terlihat adanya penurunan ketinggian bangunan pada sisi kanan dan kiri koridor, hal ini membuat pandangan pengamat memiliki jangkauan yang lebih luas. Sehingga munculnya penampakan atap kubah dari menara Gereja Blenduk yang cukup jelas. Hal ini disebabkan juga oleh adanya kemunduran/*setback* bangunan yang menyebabkan kubah tersebut terlihat dengan jelas dan juga ditambah dengan adanya ruang terbuka Taman Srigunting yang berada pada sebelum Gereja Belenduk.

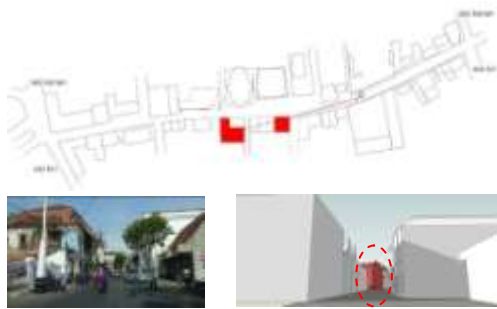
Gambar 9 Anaisa Pada Posisi Amatan D
Sumber: Anlisa Penulis, 2017

Pada posisi amatan D terjadi adanya penyempitan ruas jalan dikarenakan adanya bangunan Spiegel yang menjorok ke dalam badan jalan. Hal ini menyebabkan hilangnya penampakan dari kubah Gereja Blenduk yang sebelumnya terlihat cukup jelas pada posisi amatan C. Namun Gedung Marba semakin terlihat cukup jelas pada posisi amatan D ini. Hal ini seakan-akan membimbing pengamat menuju area tertentu.

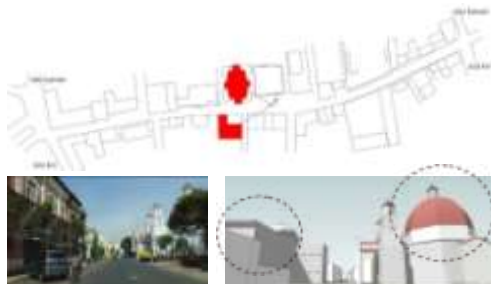
Gambar 11 Anaisa Pada Posisi Amatan F
Sumber: Anlisa Penulis, 2017

Pada posisi amatan F terlihat adanya hubungan antara atap berbentuk kubah pada bangunan Jiwarsaya dan Gereja Blenduk. Hal ini menunjukkan adanya hubungan yang cukup kuat antar bangunan tersebut.

Setelah itu, pada posisi amatan F pengamat memiliki perasaan yang berbeda dikarenakan adanya hubungan antar bangunan yang memiliki karakter kuat, yaitu pada bangunan Marba, Gereja Blenduk, dan Kantor Jiwasraya.
